ESTUDO DA DURABILIDADE DE CAIXILHARIAS

INÊS ALEXANDRA MONTEIRO ALVES COSTA

Dissertação submetida para satisfação parcial dos requisitos do grau de
MESTRE EM ENGENHARIA CIVIL — ESPECIALIZAÇÃO EM CONSTRUÇÕES

FEVEREIRO DE 2013

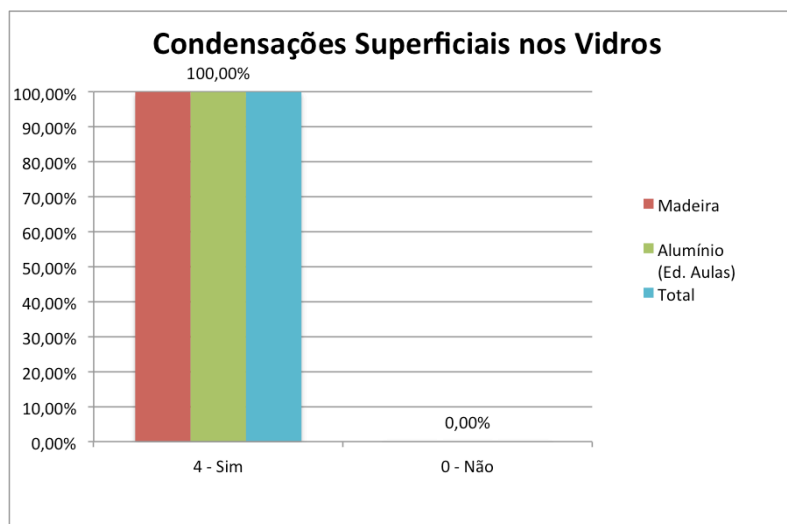
Fig. 7.41 – Estado de deterioração – Condensações superficiais nos vidros – Escola EB 2,3 Augusto César Pires de Lima.

Na Escola EB 2,3 Augusto César Pires de Lima, todas os vãos apresentam condensações superficiais nos vidros que provocam outras anomalias.

Madeira	Alumínio
Isolamento térmico insuficiente	X	X
Elevada humidade ambiente	X	X
Concepção incorreta de elementos de ventilação (ventilação insuficiente)		
Consideração incorreta da severidade do clima local

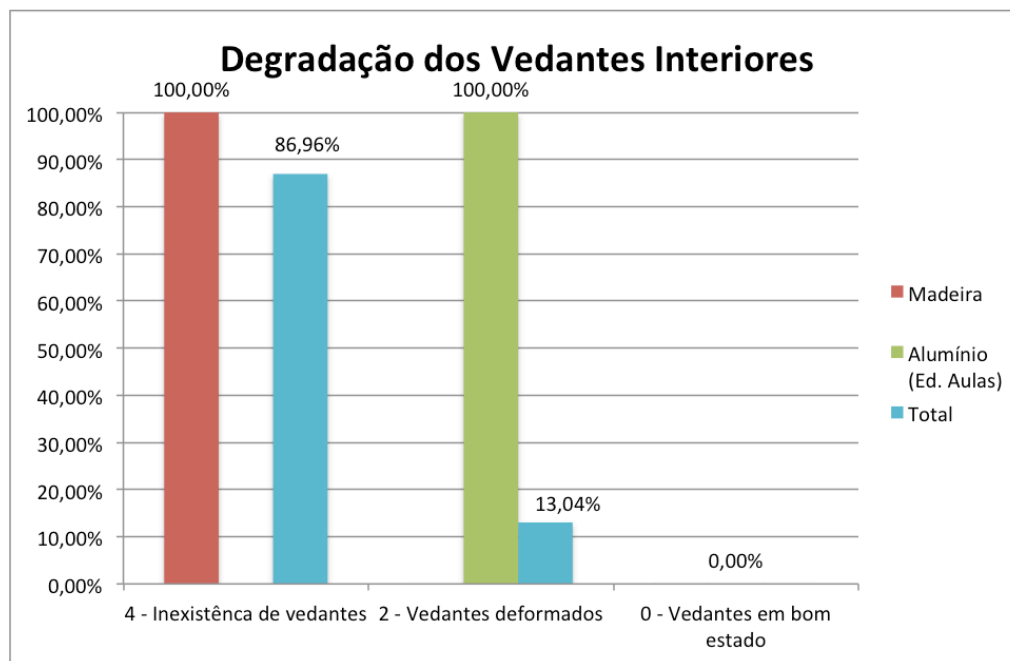
Fig. 7.42 – Estado de deterioração – Degradação dos vedantes interiores – Escola EB 2,3 Augusto César Pires de Lima.

Relativamente à degradação dos vedantes interiores, a Escola EB 2,3 Augusto César Pires de Lima, apresenta 86,96% dos vedantes interiores inexistentes e 13,04% dos vedantes interiores deformados.

As caixilharias de madeira desta escola não apresentam vedantes interiores.

Nas caixilharias de alumínio todos os vedantes interiores estão deformados.

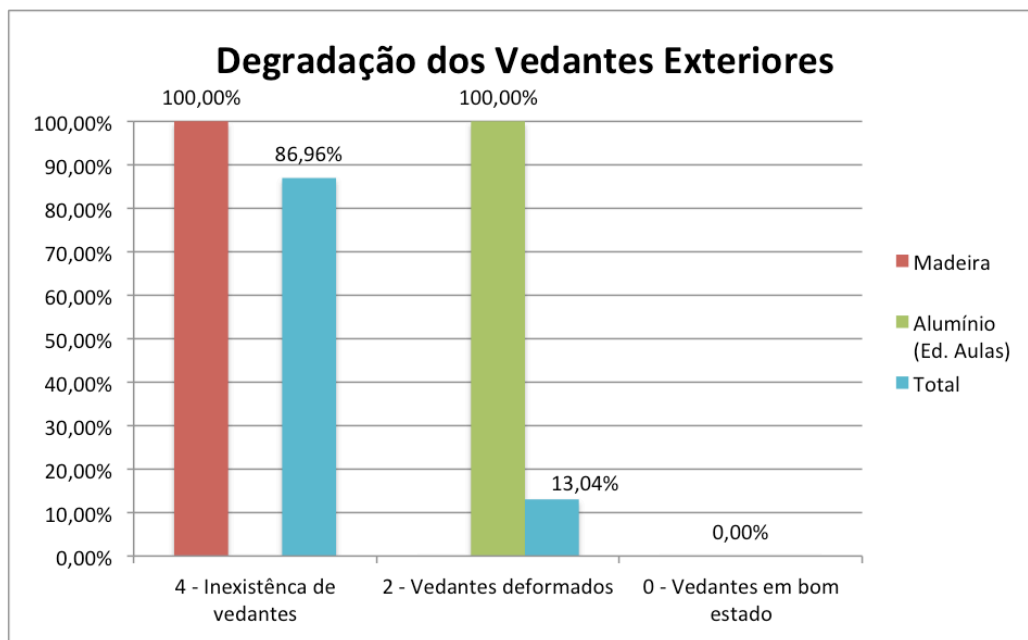
Fig. 7.43 – Estado de deterioração – Degradação dos vedantes exteriores – Escola EB 2,3 Augusto César Pires de Lima.

Relativamente à degradação dos vedantes exteriores, a Escola EB 2,3 Augusto César Pires de Lima apresenta 86,96% dos vedantes exteriores inexistentes e 13,04% dos vedantes exteriores deformados.

Todas caixilharias de madeira desta escola não apresentam vedantes exteriores.

Nas caixilharias de alumínio todos os vedantes exteriores estão deformados.

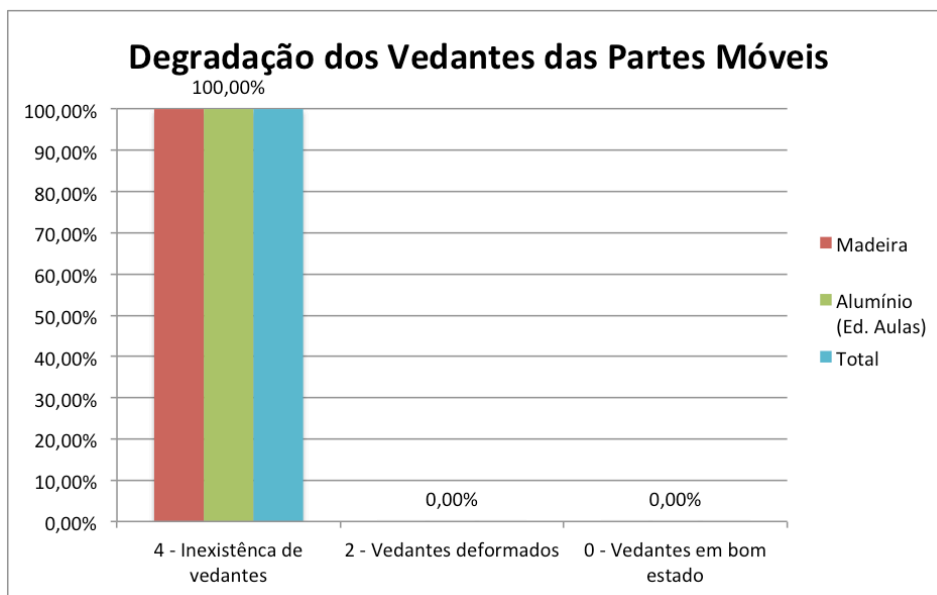
Fig. 7.44 – Estado de deterioração – Degradação dos vedantes das partes móveis – Escola EB 2,3 Augusto César Pires de Lima.

Relativamente à anomalia deformações, as caixilharias da Escola EB Augusto César Pires de Lima, nenhuma a caixilharia apresenta vedantes das partes móveis.

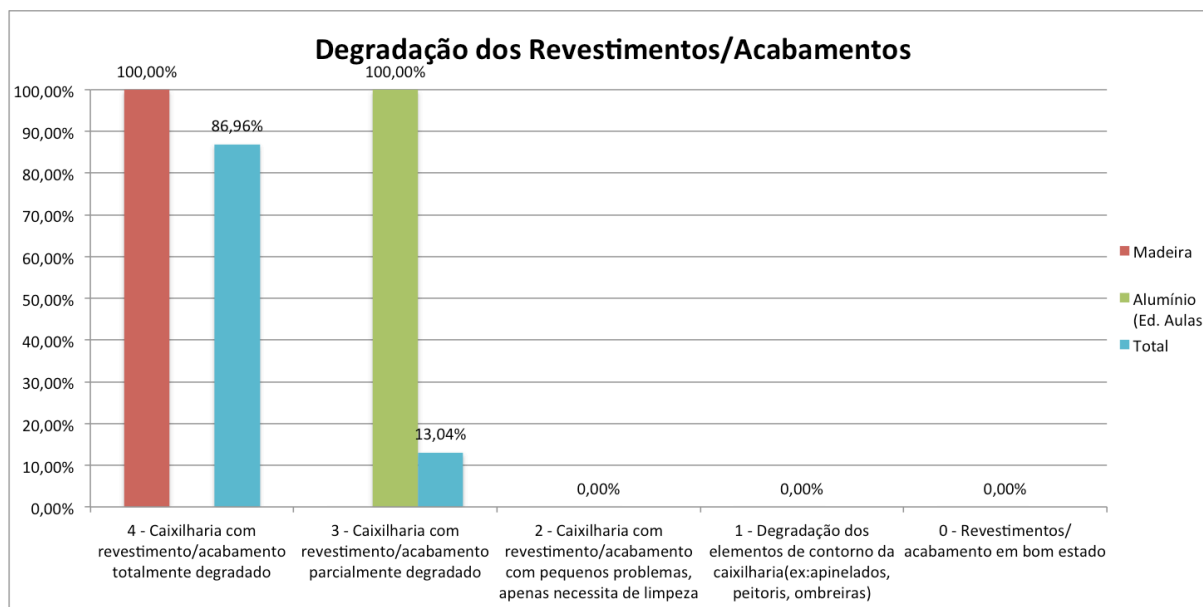
Fig. 7.45 – Estado de deterioração – Degradação dos revestimentos/acabamentos – Escola EB 2,3 Augusto César Pires de Lima.

No tocante à degradação dos revestimentos/acabamentos, as caixilharias da Escola EB 2, Augusto César Pires de Lima apresentam 86,96% dos revestimentos/acabamentos totalmente degradados e 13,04% dos revestimentos parcialmente degradados.

Todas as caixilharias de madeira apresentam os seus revestimentos/acabamentos totalmente degradados.

Todas as caixilharias de alumínio apresentam os revestimentos/acabamentos parcialmente degradados.

Madeira	Alumínio
Espessura insuficiente		
Colmatagem deficiente (anodização)		
Aderência deficiente (termolacagem)		
Manuseamento incorreto		
Atos de vandalismo		
Falta de aplicação de tratamento de preservação (madeiras)	X	
Utilização de revestimentos inadequados		X

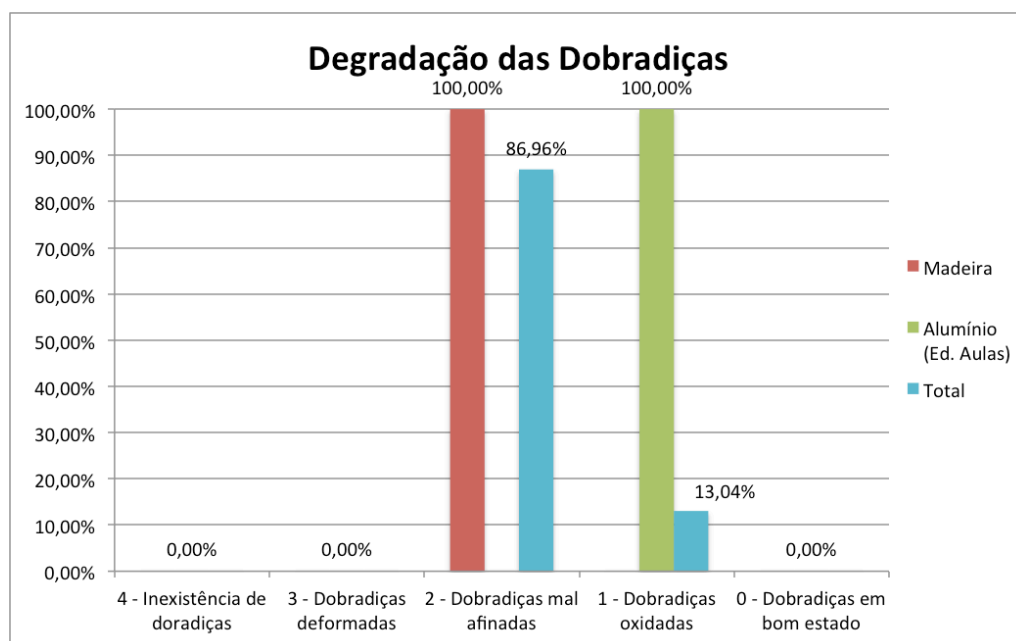
Fig. 7.46 – Estado de deterioração – Degradação das dobradiças – Escola EB 2,3 Augusto César Pires de Lima.

Relativamente à degradação das dobradiças, as caixilharias da Escola EB 2,3 Augusto César Pires de Lima apresenta 86,96% das dobradiças mal afinadas e 13,04% das dobradiças oxidadas

No tocante às caixilharias de madeira, todas as dobradiças se encontram mal afinadas.

As caixilharias de alumínio apresentam todas as dobradiças oxidadas.

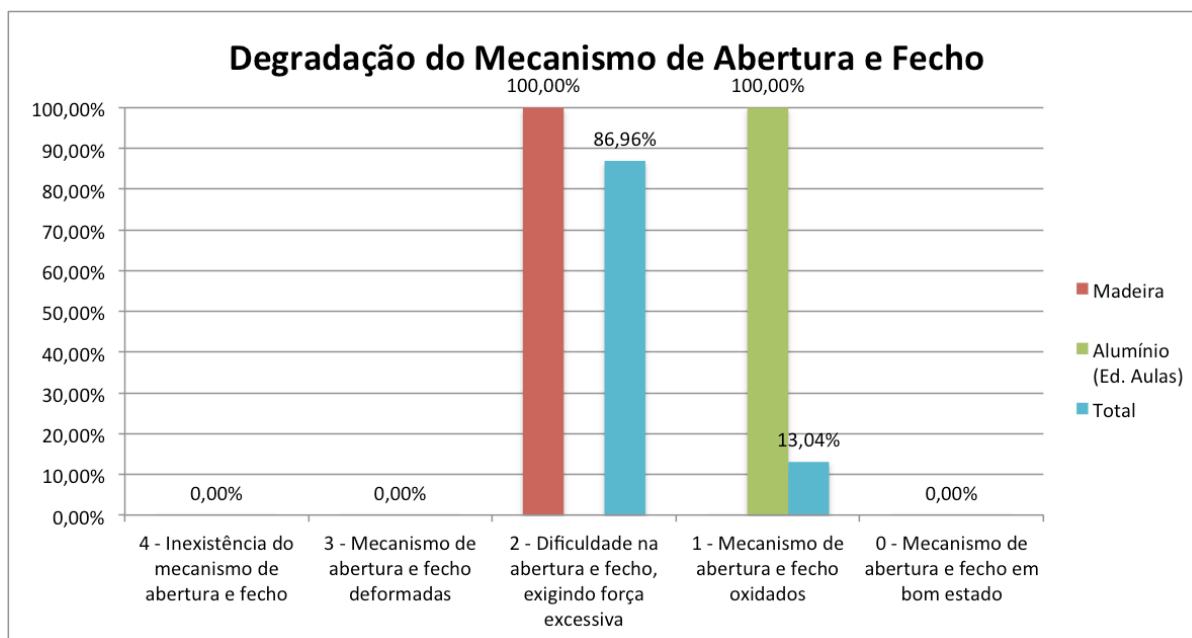
Fig. 7.47 – Estado de deterioração – Degradação dos mecanismos de abertura e fecho – Escola EB 2,3 Augusto César Pires de Lima.

Relativamente à degradação dos mecanismos de abertura e fecho, as caixilharias da Escola EB 2,3 Augusto César Pires de Lima apresenta 86,96% das caixilharias com dificuldade na abertura e fecho, exigindo força excessiva e 13,04% dos mecanismos de abertura e fecho oxidadas

Todas os mecanismos de abertura e fecho das caixilharias de madeira apresentam dificuldade na abertura e fecho, exigindo força excessiva.

As caixilharias de alumínio apresentam todos os mecanismos de abertura e fecho oxidados.

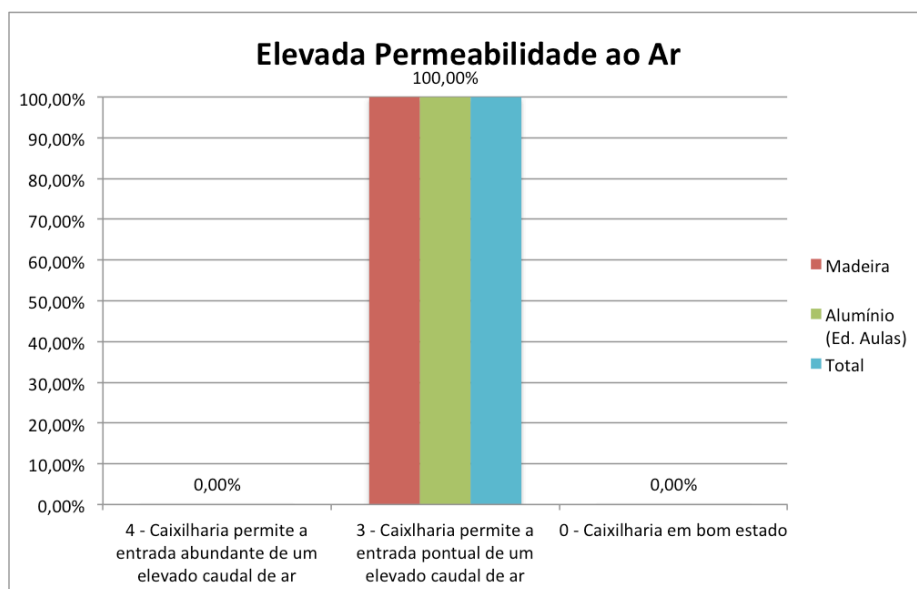
No tocante à permeabilidade ao ar, todas as caixilharias da Escola EB 2,3 Augusto César Pires de Lima permitem a entrada pontual de um elevado caudal de ar.

Fig. 7.48 – Estado de deterioração – Elevada Permeabilidade ao ar – Escola EB 2,3 Augusto César Pires de Lima.

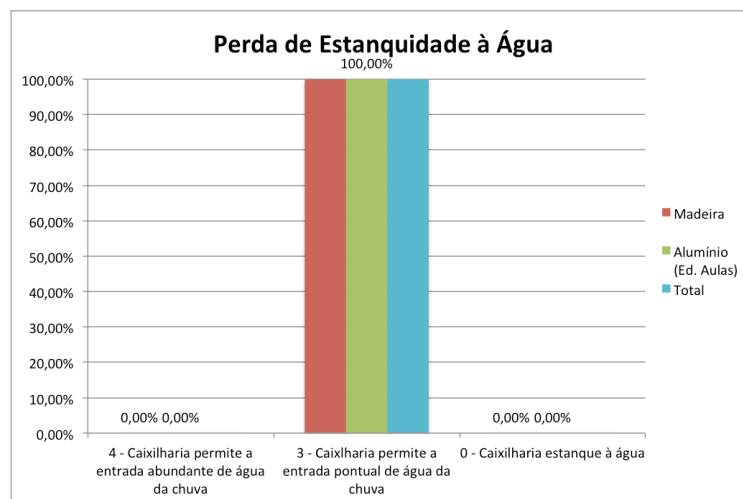
Relativamente à perda de estanquidade à água, as caixilharias da Escola EB 2,3 Augusto César Pires de Lima todas as caixilharias permitem a entrada pontual de água da chuva.

Fig. 7.49 – Estado de deterioração – Perda de estanquidade à água – Escola EB 2,3 Augusto César Pires de Lima.

Madeira	Alumínio
Vedantes deformados	X	X
Furos de drenagem inexistentes ou mal posicionados		
Inexistência de barreira exterior que limite o caudal de água infiltrado		
Inexistência de câmara para recolha e drenagem de água entre as duas linhas de vedação		
Utilização de um vedante de baixa permeabilidade ao ar na linha exterior de vedação		
Ausência de pingadeira	X	X
Inexistência de lacrimais que evitem a progressão das gotas de água aderentes às superfícies		
Utilização de aros incompletos		
Juntas fixas abertas		
Descontinuidade na linha de vedação entre o aro e o vão	X	X
Folga nas juntas dos bites		
Interferência da folha com o aro		
Consideração incorreta da agressividade do meio	X	X
Folga insuficiente entre o aro e o vão		
Inexistência de vedantes	X	X
Falta de manutenção	X	X

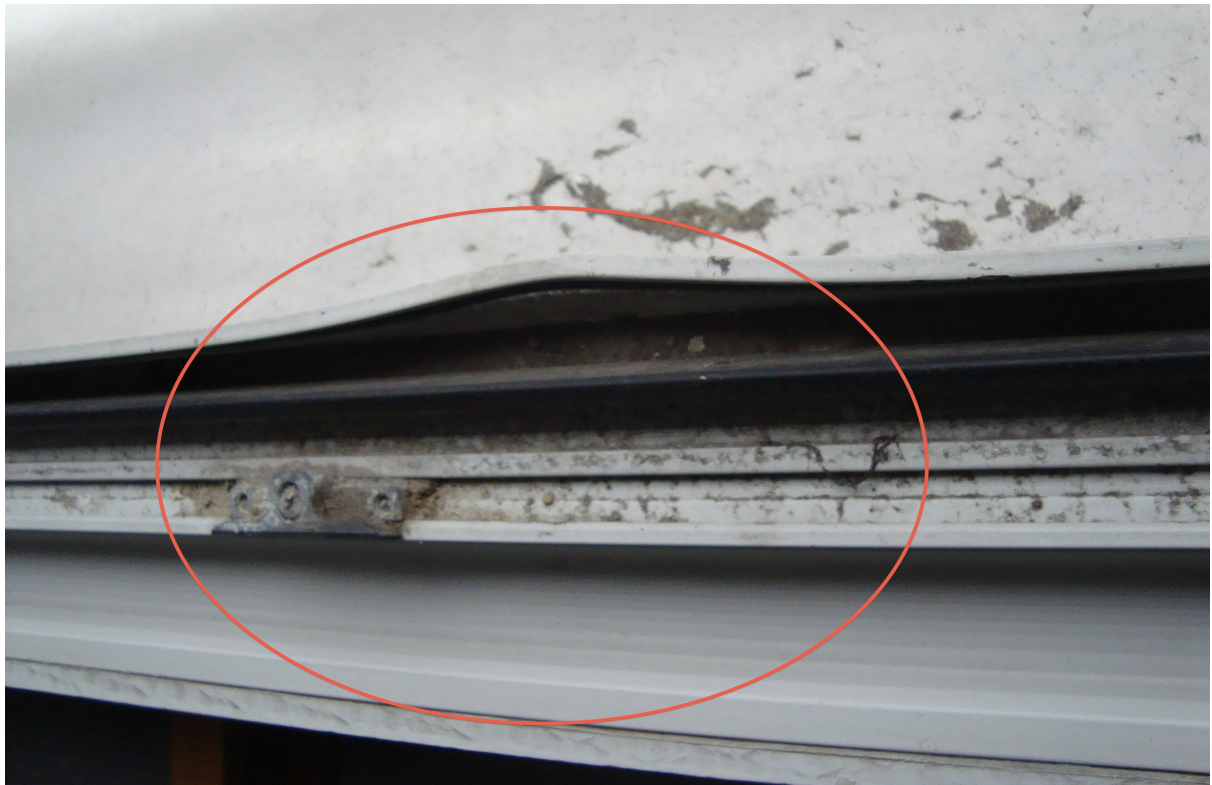
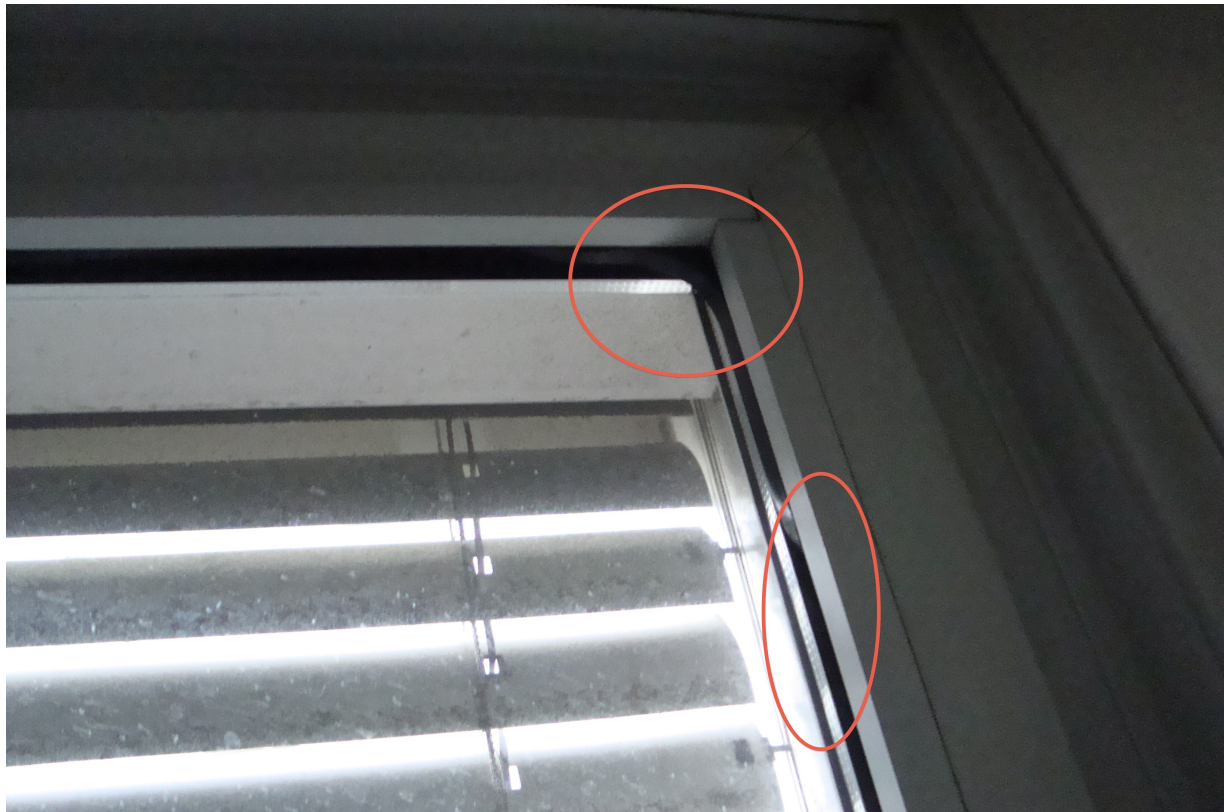
Registo Fotográfico

- ☐ Muito Bom ($CD = [0 ; 0,5[$)
- ☐ Bom ($CD = [0,5 ; 1,5[$)
- ☐ Razoável ($CD = [1,5 ; 2,5[$)
- ☒ Mau ($CD = [2,5 ; 3,5[$)
- ☐ Péssimo ($CD = [3,5 ; 4,0]$)

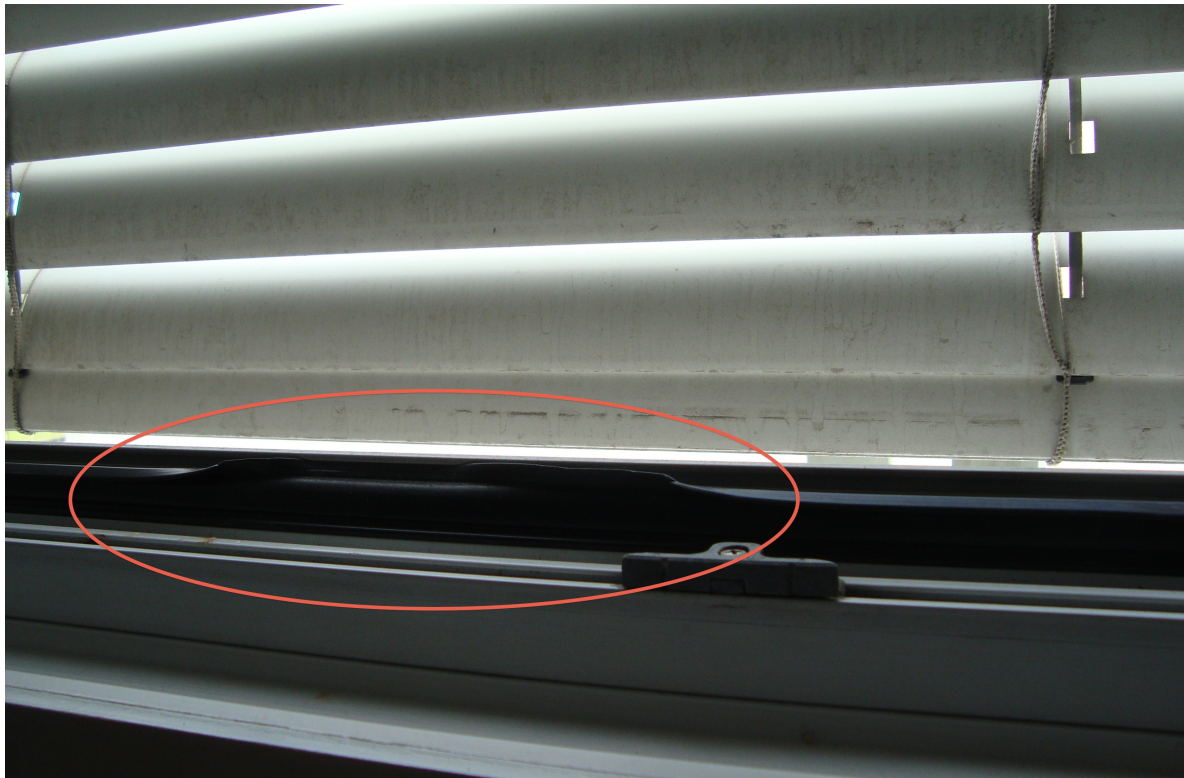
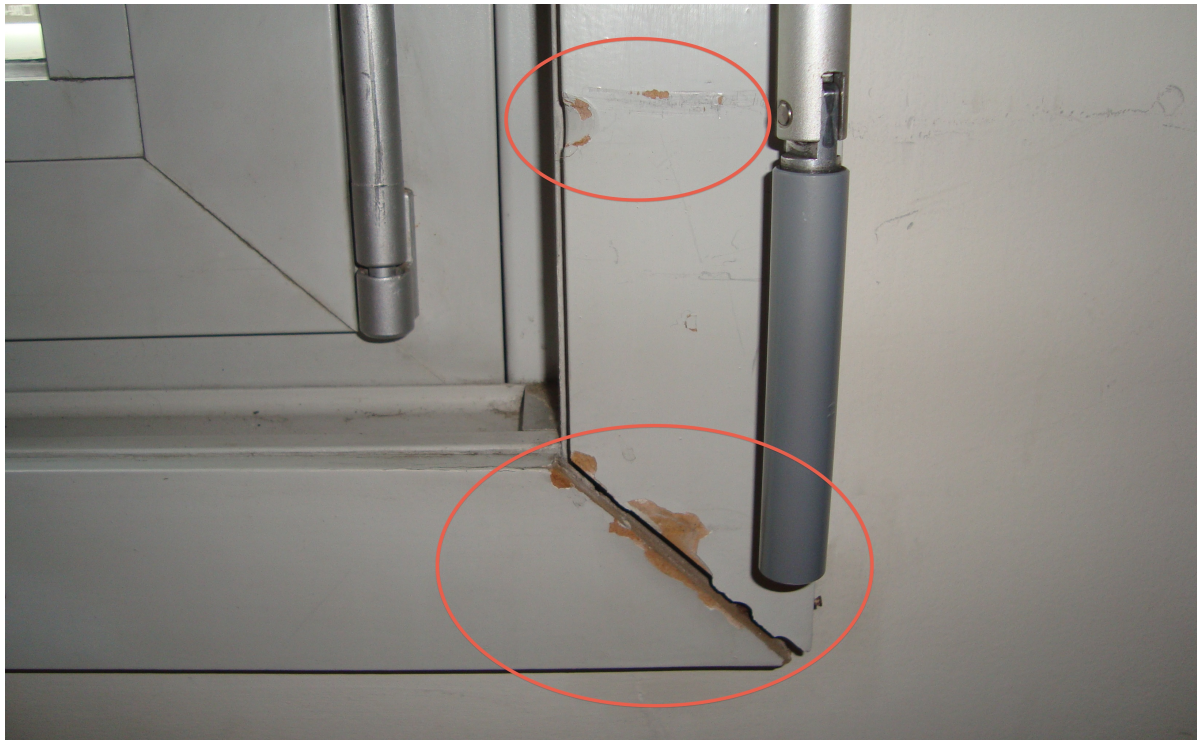
Registo Fotográfico

- ☐ Muito Bom ($CD = [0 ; 0,5[$)
- ☐ Bom ($CD = [0,5 ; 1,5[$)
- ☒ Razoável ($CD = [1,5 ; 2,5[$)
- ☐ Mau ($CD = [2,5 ; 3,5[$)
- ☐ Péssimo ($CD = [3,5 ; 4,0]$)

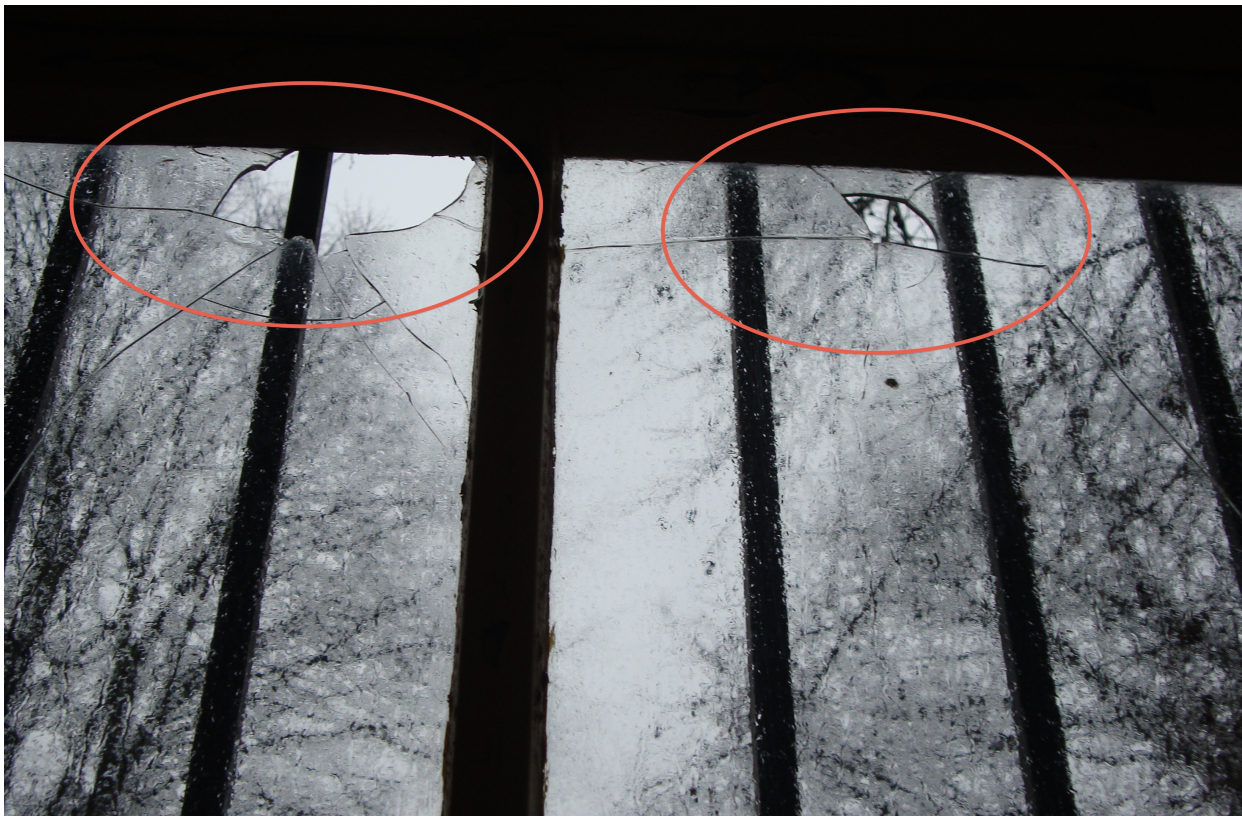
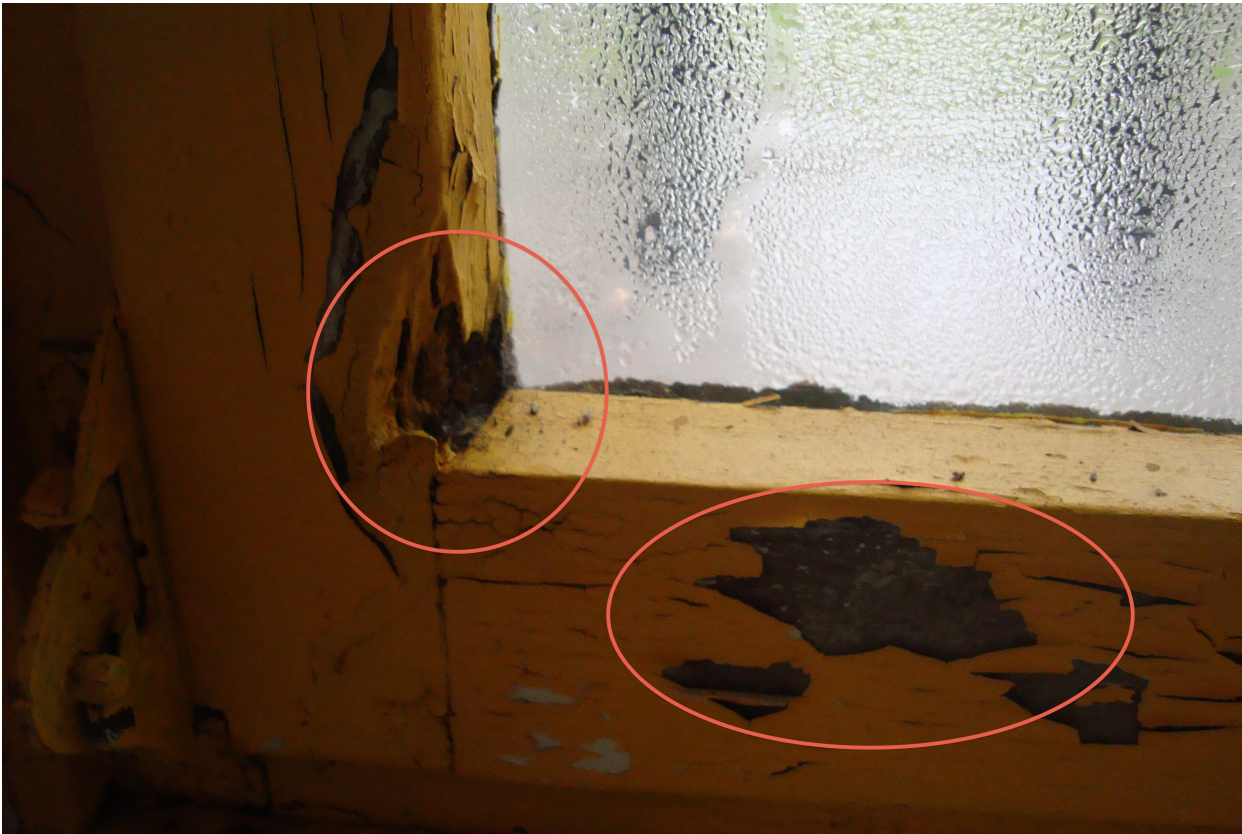
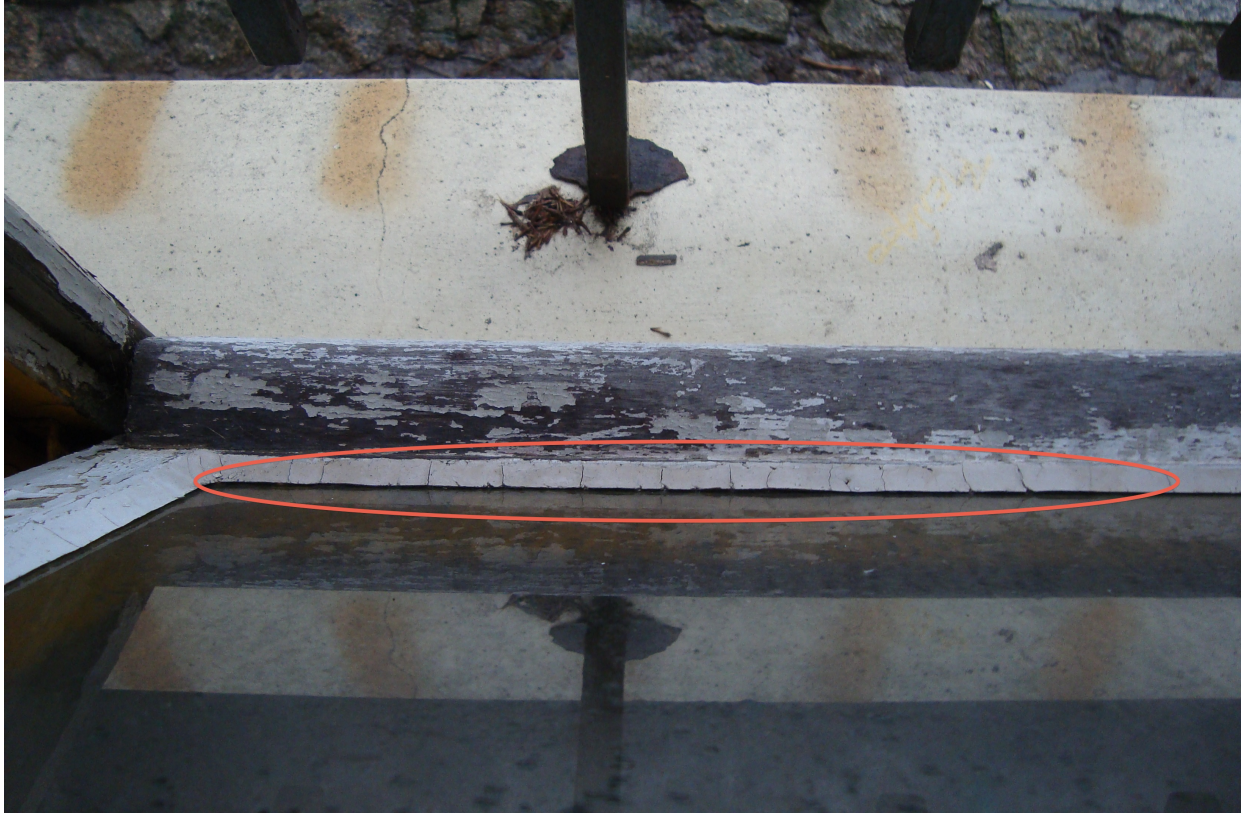
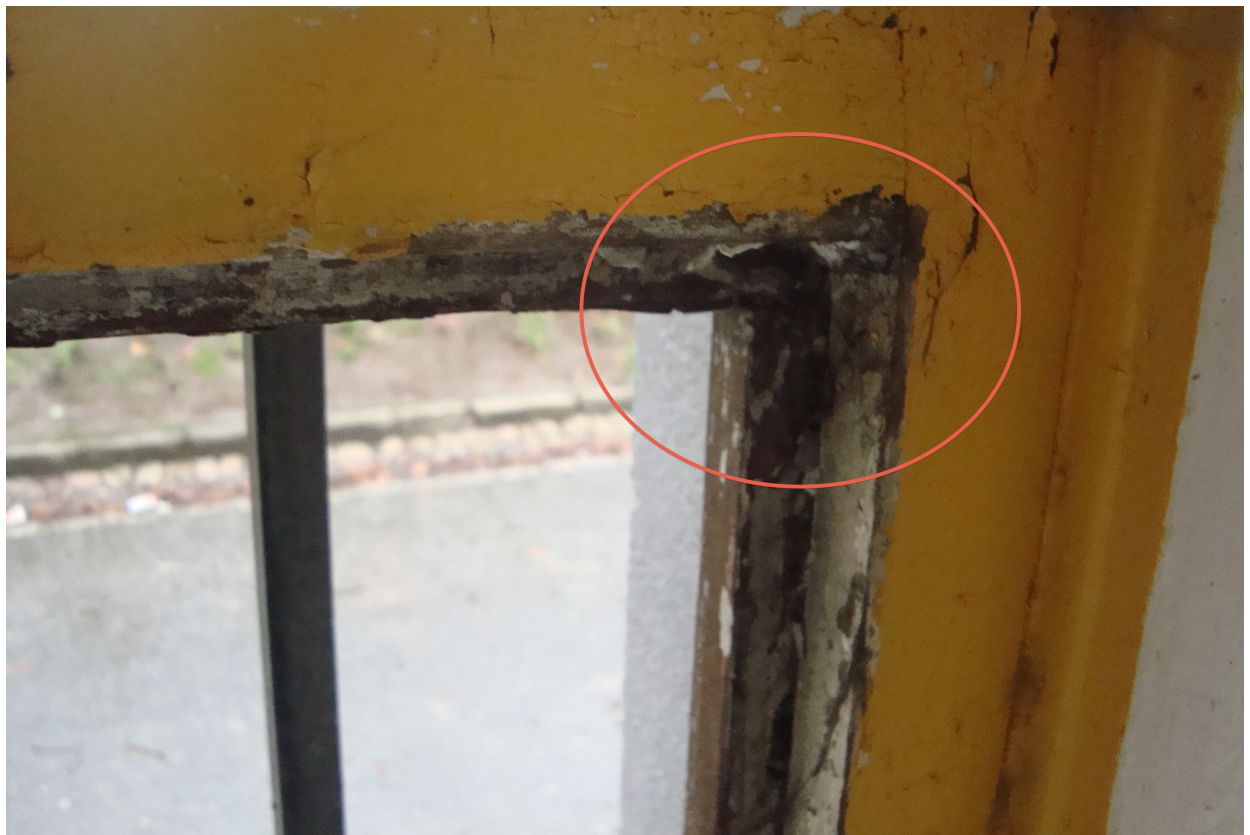
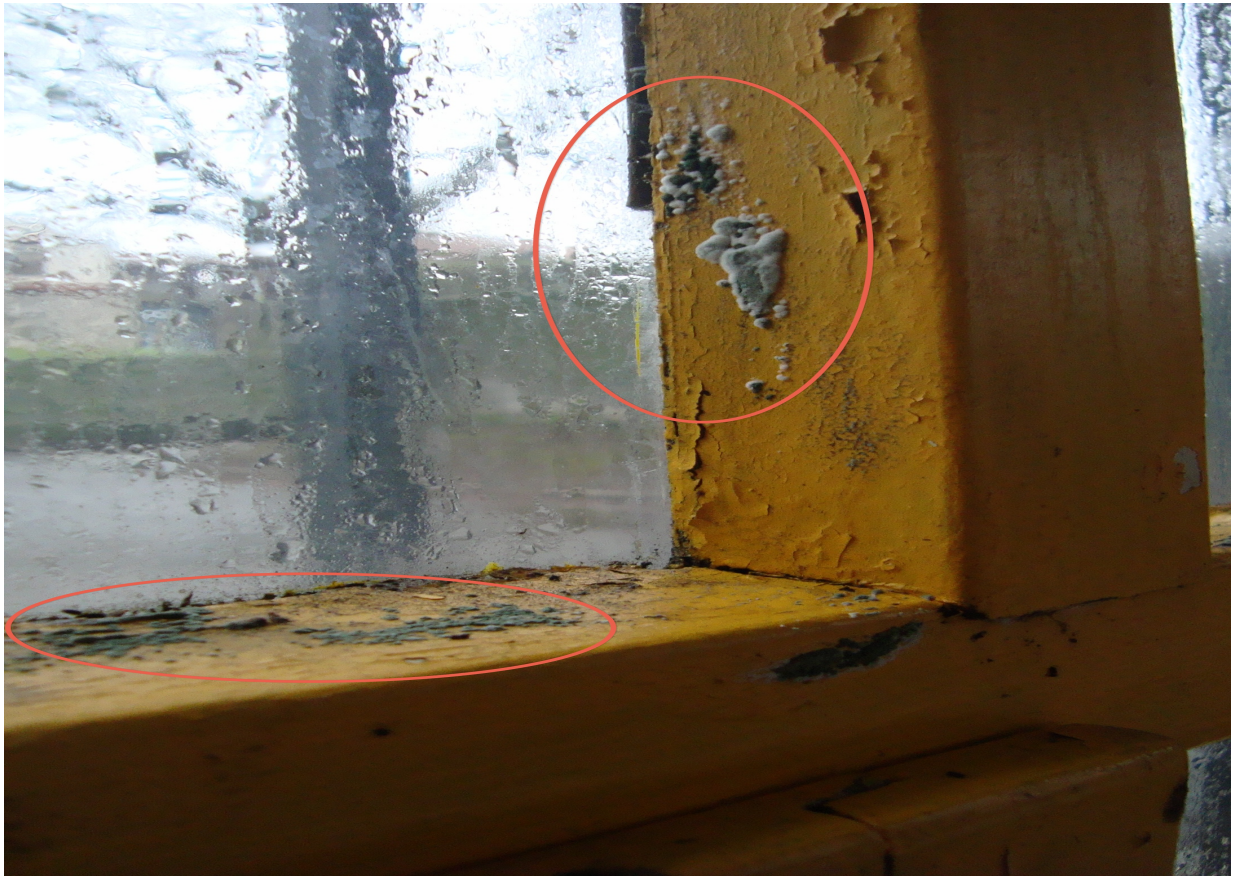
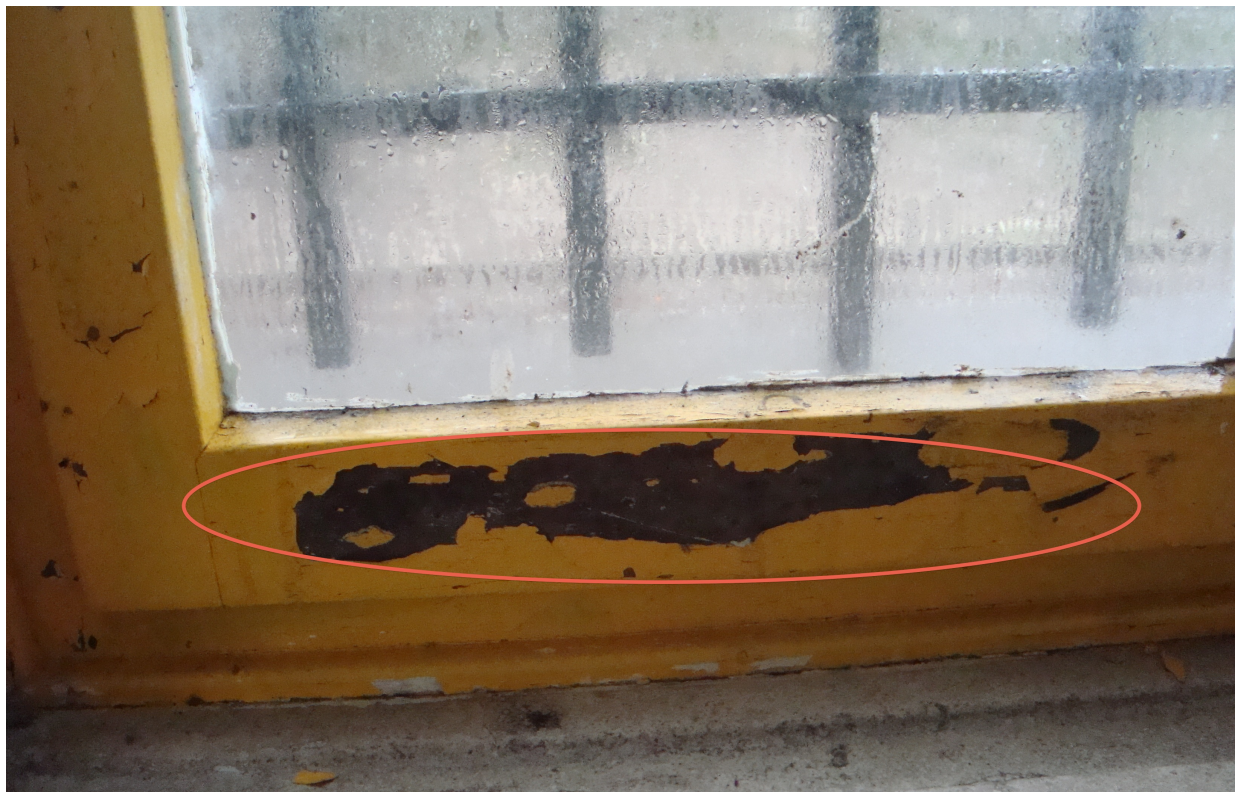
Registro Fotográfico

- ☐ Muito Bom ($CD = [0 ; 0,5[$)
- ☐ Bom ($CD = [0,5 ; 1,5[$)
- ☐ Razoável ($CD = [1,5 ; 2,5[$)
- ☐ Mau ($CD = [2,5 ; 3,5[$)
- ☒ Péssimo ($CD = [3,5 ; 4,0]$)

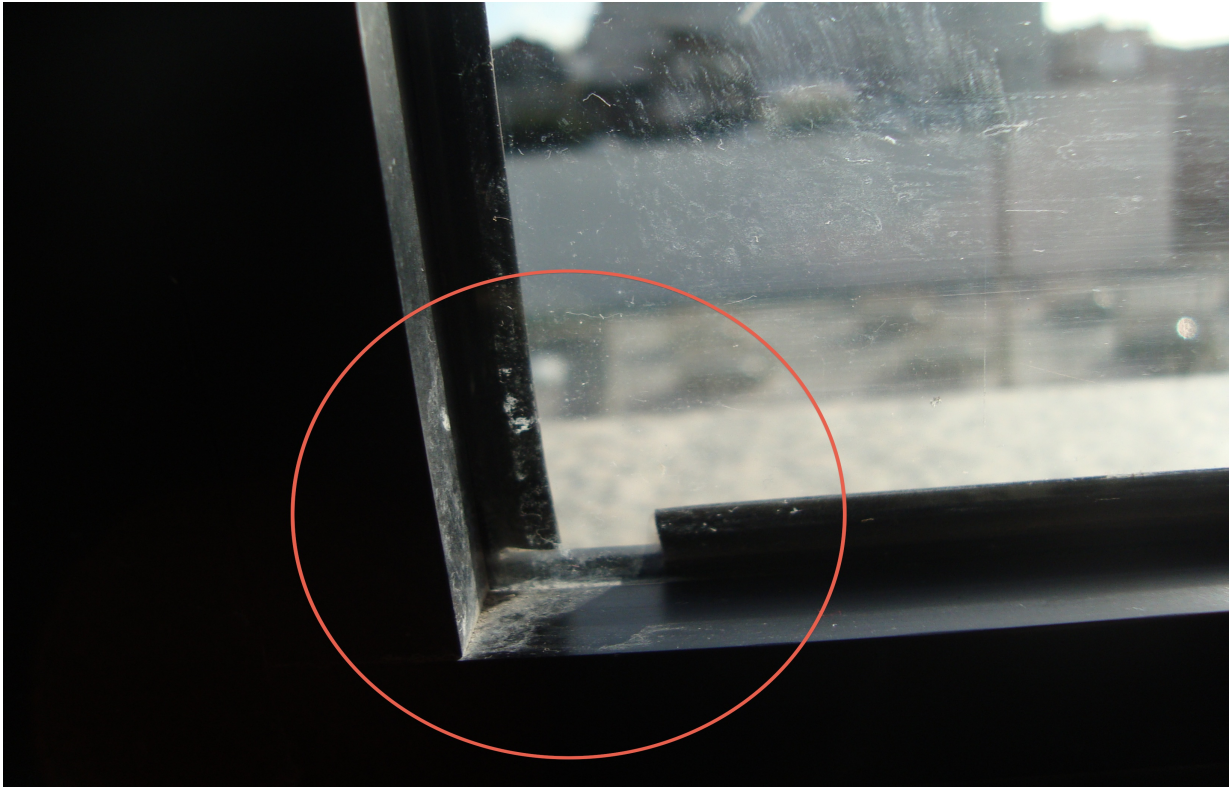
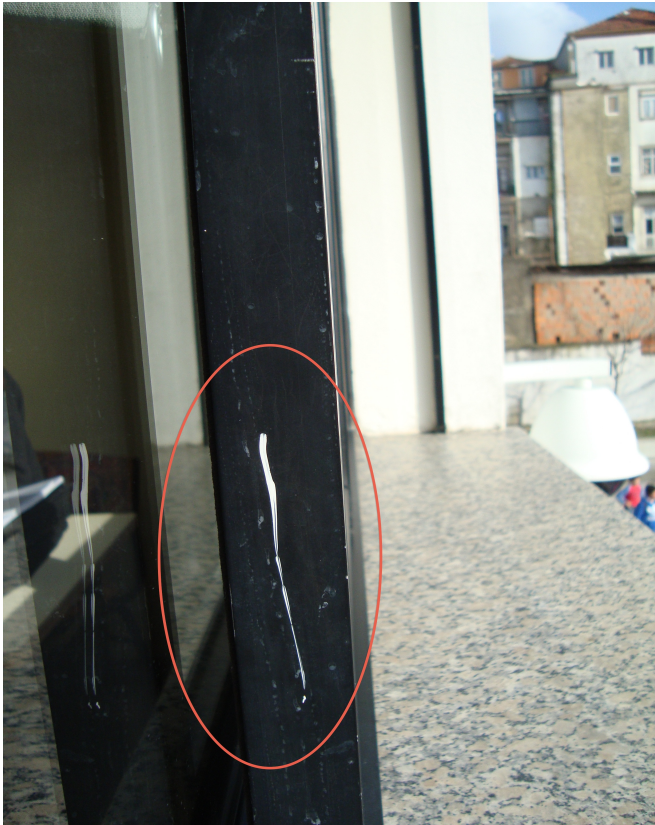
Registro Fotográfico

- ☐ Muito Bom ($CD = [0 ; 0,5[$)
- ☒ Bom ($CD = [0,5 ; 1,5[$)
- ☐ Razoável ($CD = [1,5 ; 2,5[$)
- ☐ Mau ($CD = [2,5 ; 3,5[$)
- ☐ Péssimo ($CD = [3,5 ; 4,0]$)

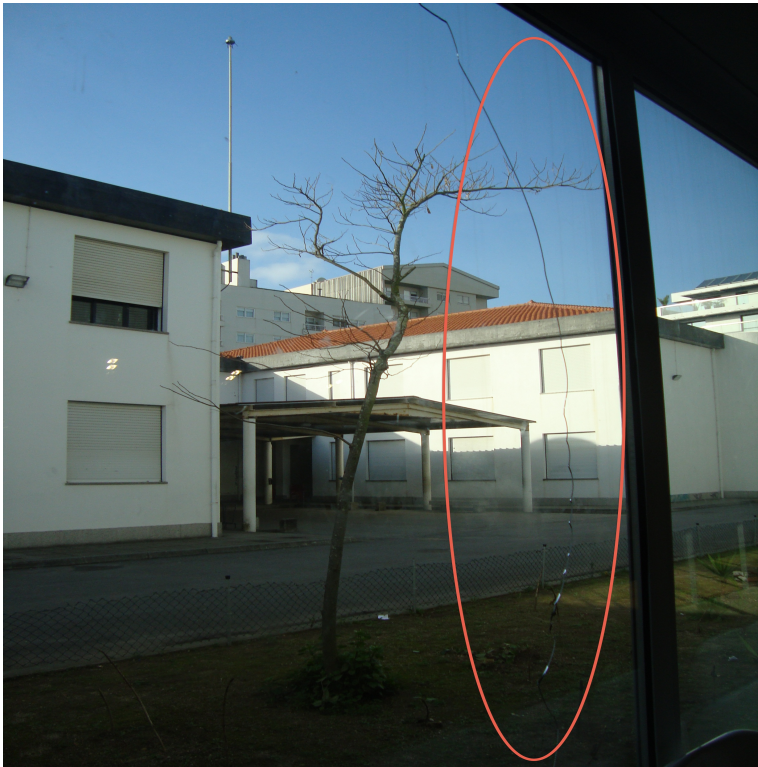
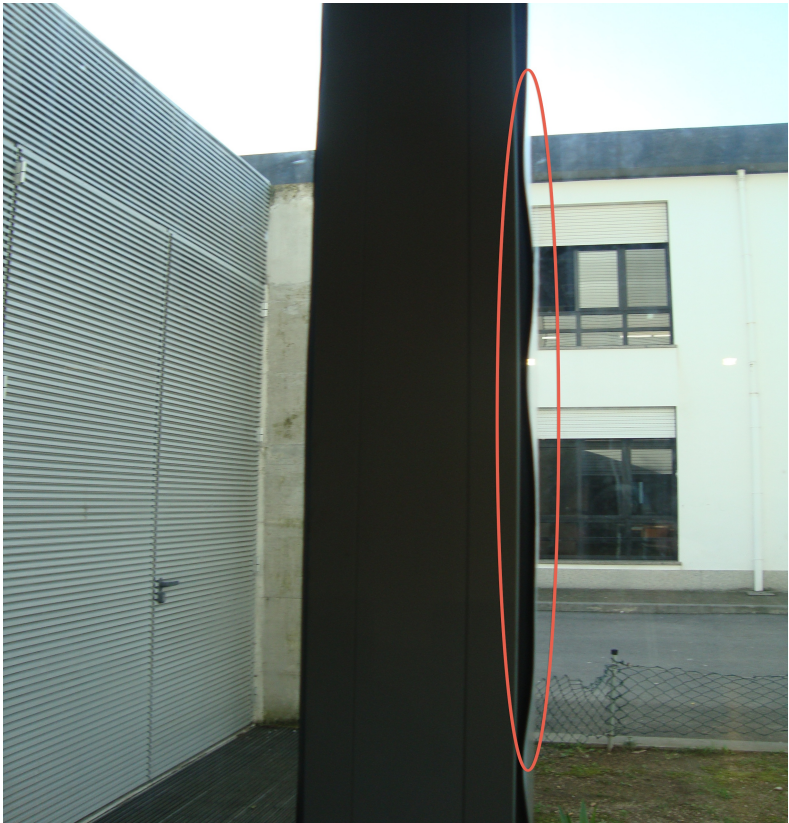
Registo Fotográfico

- ☒ Muito Bom ($CD = [0 ; 0,5[$)
- ☐ Bom ($CD = [0,5 ; 1,5[$)
- ☐ Razoável ($CD = [1,5 ; 2,5[$)
- ☐ Mau ($CD = [2,5 ; 3,5[$)
- ☐ Péssimo ($CD = [3,5 ; 4,0]$)
